**OBJET: ARRÊTÉ DE PERIL IMMINENT CONCERNANT L'ANCIEN HOTEL DES DEUX PARCS SIS COURS DES DEUX PARCS A NOISIEL (77186) (PARCELLE AK 73)**

# RAPPORT D'EXPERTISE

**COMMUNE DE NOISIEL  
C/  
M. PIETROGIOVANNA**

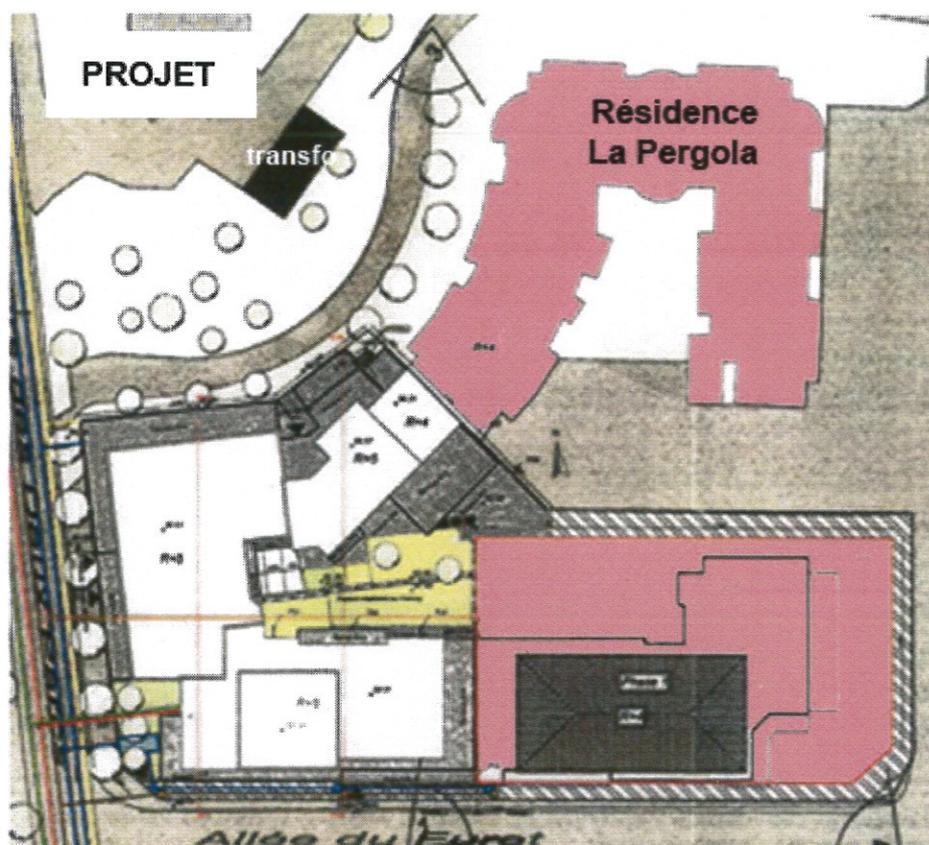
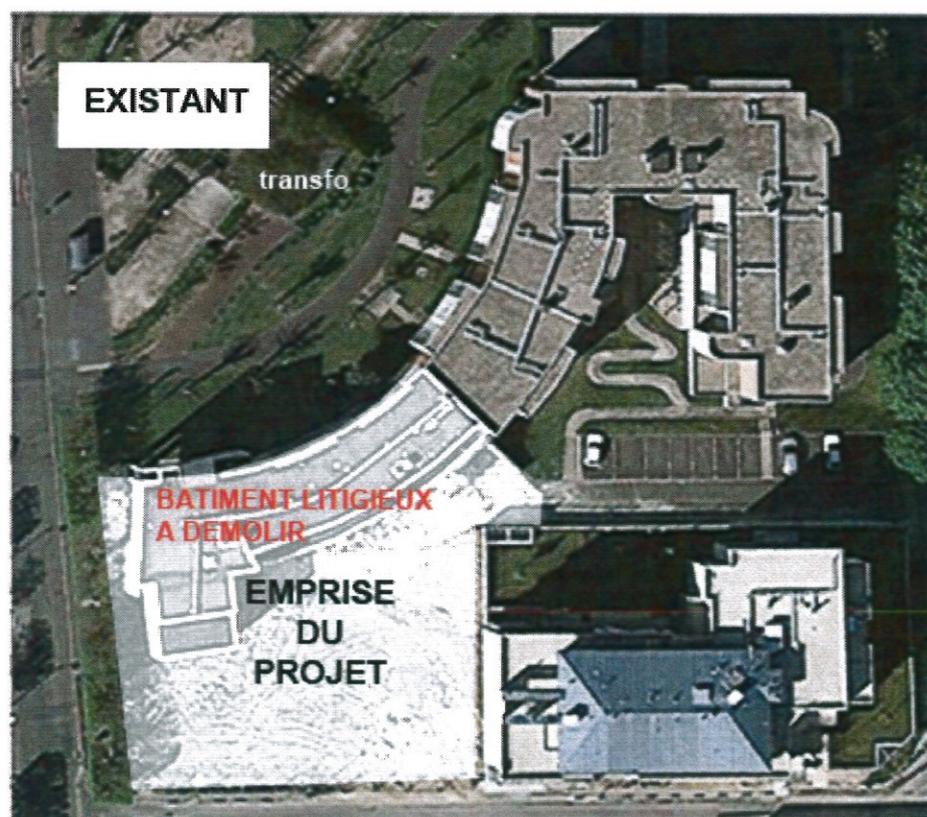
La présentation chronologique du litige résulte de déclarations des parties et personnes rencontrées lors de la visite contradictoire du 01 février 2016; les deux plans ci-dessous permettent de visualiser l'existant, ainsi que le projet interrompu du fait de l'occupation illégale du bâtiment litigieux.

Il s'agit de la partie en grisé du bâtiment courbe figurant aux plans ci-avant : "bâtiment litigieux à démolir" qui constituait l'hôtel désaffecté, actuellement occupé de façon illicite par une communauté d'étrangers sans titres de séjour ayant forcé les dispositifs provisoires d'occultation des issues, le bâtiment devant être démoli afin de faire place à la seconde tranche d'un projet immobilier (emprise du projet en grisé), en continuité de celui qui existe allée du Furet (coloré en rose).

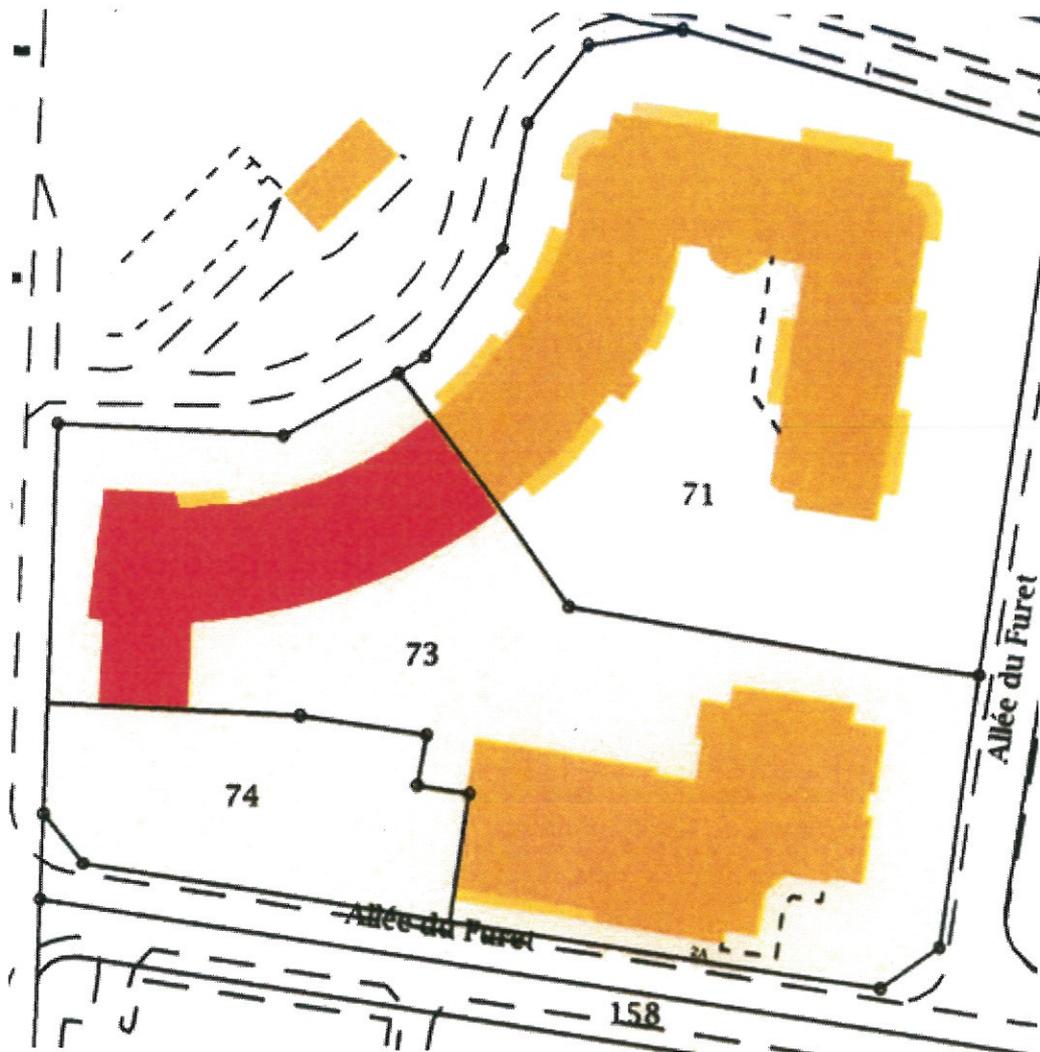
L'immeuble litigieux est coloré en rouge, occupant en partie la parcelle n°73, section AK figurant sur l'extrait cadastral ci-dessous.

L'environnement immédiat comporte la Résidence « LA PERGOLA » (parcelle n°71) qui poursuit le bâtiment courbe susmentionné et, en face à un peu plus d'une vingtaine de mètres, l'immeuble d'habitation réalisé constituant la première tranche du projet du propriétaire sur la parcelle n°73 ledit projet devant également occuper la parcelle n°74.

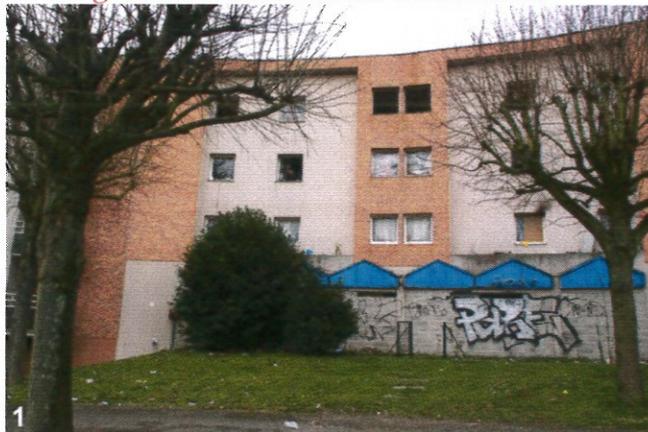
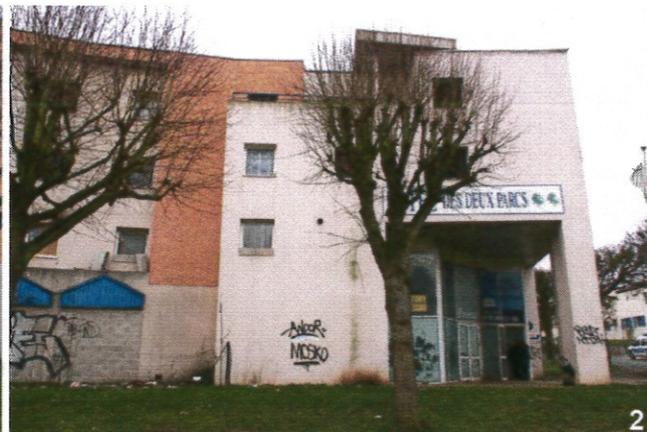
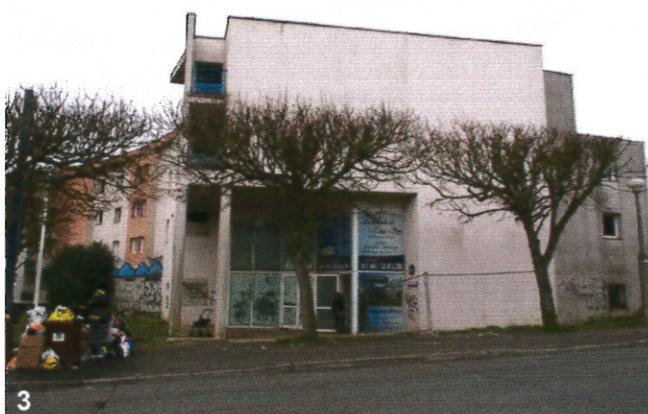
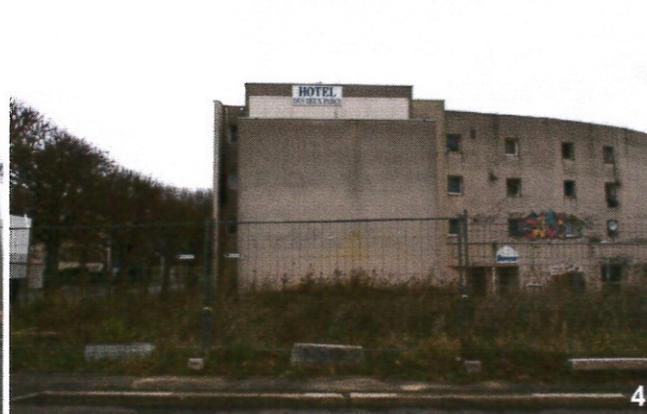
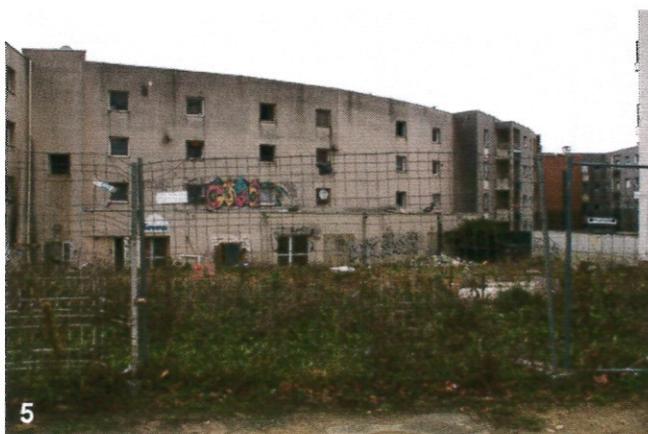
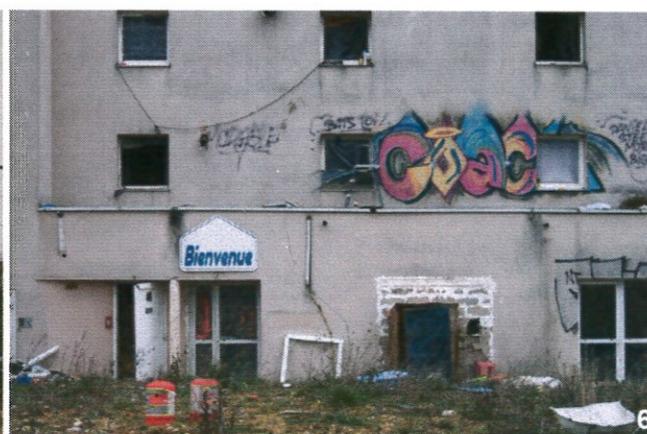
### *La Pergola /Ancien Hôtel des Deux Parcs*

Nous avons effectué l'examen de l'immeuble en débutant **au contact** avec la Résidence La Pergola (photographies n°1 & 2), puis en circulant tout d'abord sur le cours des Deux Parcs (photographie n°3) et enfin en façade arrière visible depuis l'allée du Furet, parvenant **au contact** avec la façade opposée de la Résidence La Pergola (photographies n°4 à 6).

Pratiquement toutes les baies n'ont plus de vitrages, les chambres occupées sont munies de matériaux divers plus ou moins translucides, plastiques ou textiles.

Les ouvertures qui demeures béantes correspondent à des chambres "libres" utilisées comme dépotoirs à l'intérieur, situés parmi les locaux occupés (*cf. infra*).

En revanche, la façade courbe arrière, parvenant jusqu'à la Résidence La Pergola, comporte l'ensemble des manifestations visibles d'occupation illicite et **dangereuse** :

- ❑ Percements aléatoires de façade disposant ou non de tuyaux d'évacuation de fumée, débouchant à tous niveaux, y compris au-dessous des allèges de fenêtres des étages (locaux occupés), évacuant à l'air libre les produits de combustion
- ❑ Vitrages cassés et coupants
- ❑ Fils électriques volants
- ❑ Terrasses du débord du bâtiment à rez-de-chaussée servant de dépotoir, matériaux de rebut, déchets combustibles, excréments (!), l'ensemble jeté par les fenêtres
- ❑ La quasi-totalité de la surface du terrain arrière - clôture de chantier à l'alignement du domaine public (parcelles n°73 et 74) est utilisé par les occupants comme décharge, jouxtant les riverains: Résidence La Pergola d'une part et immeuble de logements allée du Furet en face.

La solution transitoire potentielle, après évacuation, pourrait consister à faire murer (en dur) toutes les possibilités d'intrusion à rez-de-chaussée et au premier étage et à assurer un gardiennage.

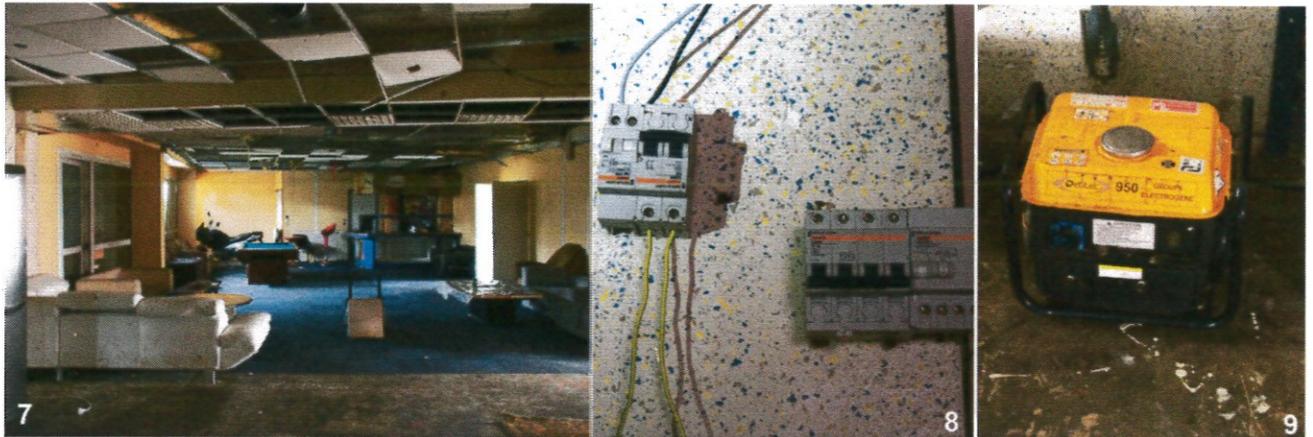
La vaste salle est délabrée (photographie n°7) et contient un groupe électrogène sur alimentation bricolée (photographies n°8 et 9), **l'ensemble** présentant un danger incontestable d'utilisation interdite en local clos - indépendamment de l'alimentation électrique d'origine illécite.

Face au groupe électrogène se trouve une sorte de cheminée à foyer ouvert servant à cuire des aliments (photographie n°10), sans conduit d'évacuation, la fumée se répandant dans la pièce.

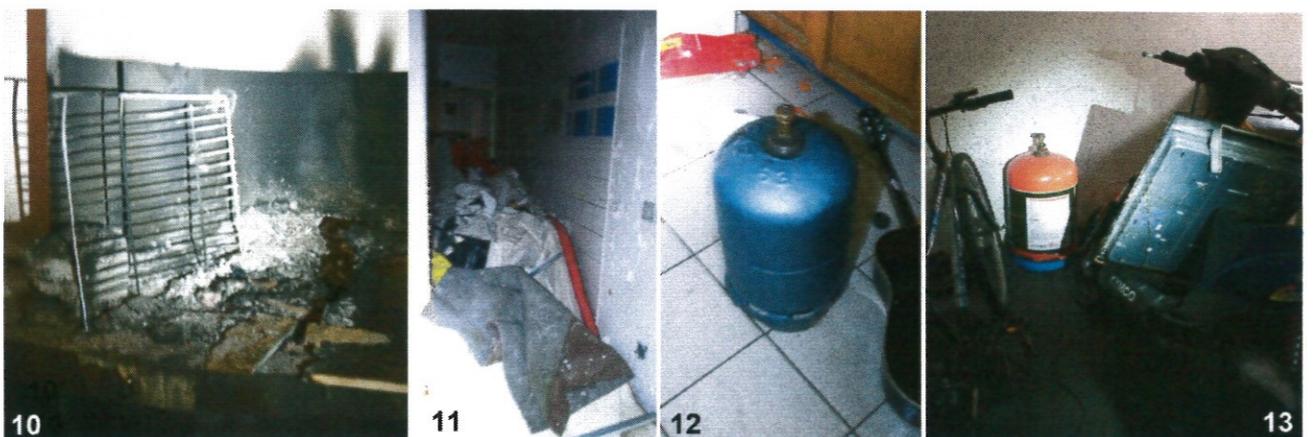
Dans les anciens locaux techniques à l'arrière - en mitoyenneté avec la Résidence La Pergola - sont entassés des déchets hautement combustibles, des bombonnes de gaz (photographies n°11, 12 et 13), une moto, des cycles, un scooter....les **risques d'explosion et d'incendie** sont incontestables.

L'arrivée électrique générale "officielle" (photographie n°14) se situe également dans un local technique, provenant du vide sanitaire, les câbles sectionnés et les tableaux de protection ayant été mis hors service lors de la désaffectation de l'établissement; à ce niveau, il n'existe que peu de pièces transformées en logements par les occupants (photographies n°15); toutefois, des appareils de chauffage improvisés y sont installés, **très dangereux** (photographie n°16).

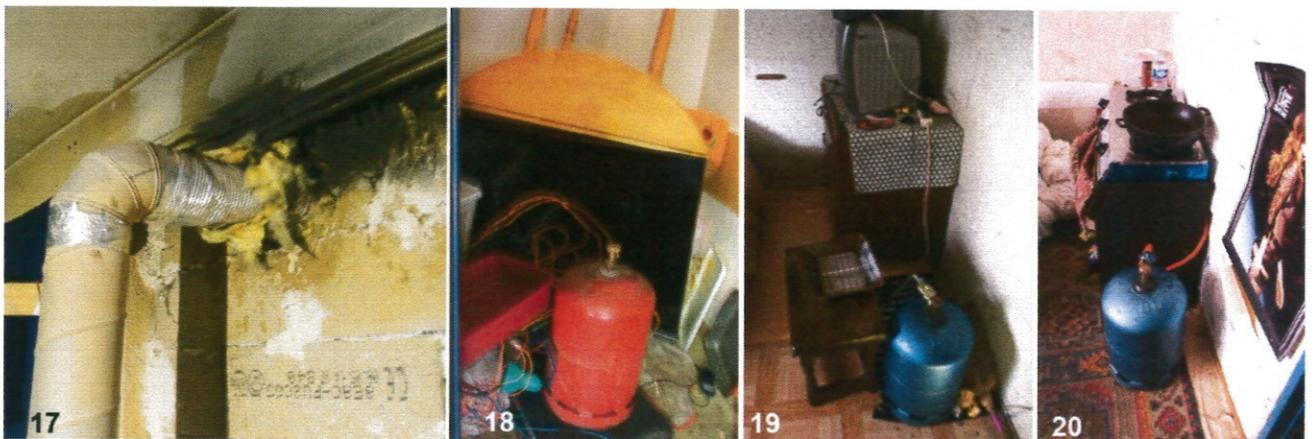
Chauffage et cuisson des aliments sont effectués à l'aide d'appareils sommaires, laissant voisiner bouteilles de gaz, conteneurs d'huile, de pétrole (photographie n°24), à proximité de poêles à bois et autres combustibles de récupération (photographies n°18 à 20), sans ventilation, les conduits de fumée réalisés en matériaux hétéroclites débouchant à l'extérieur par des orifices percés dans les murs.

Certains appareils de chauffages sont d'usage prohibé à l'intérieur (photographie n°19); on en trouve dans des chambres et même dans un dégagement à côté d'une baignoire d'enfant photographie n°21).

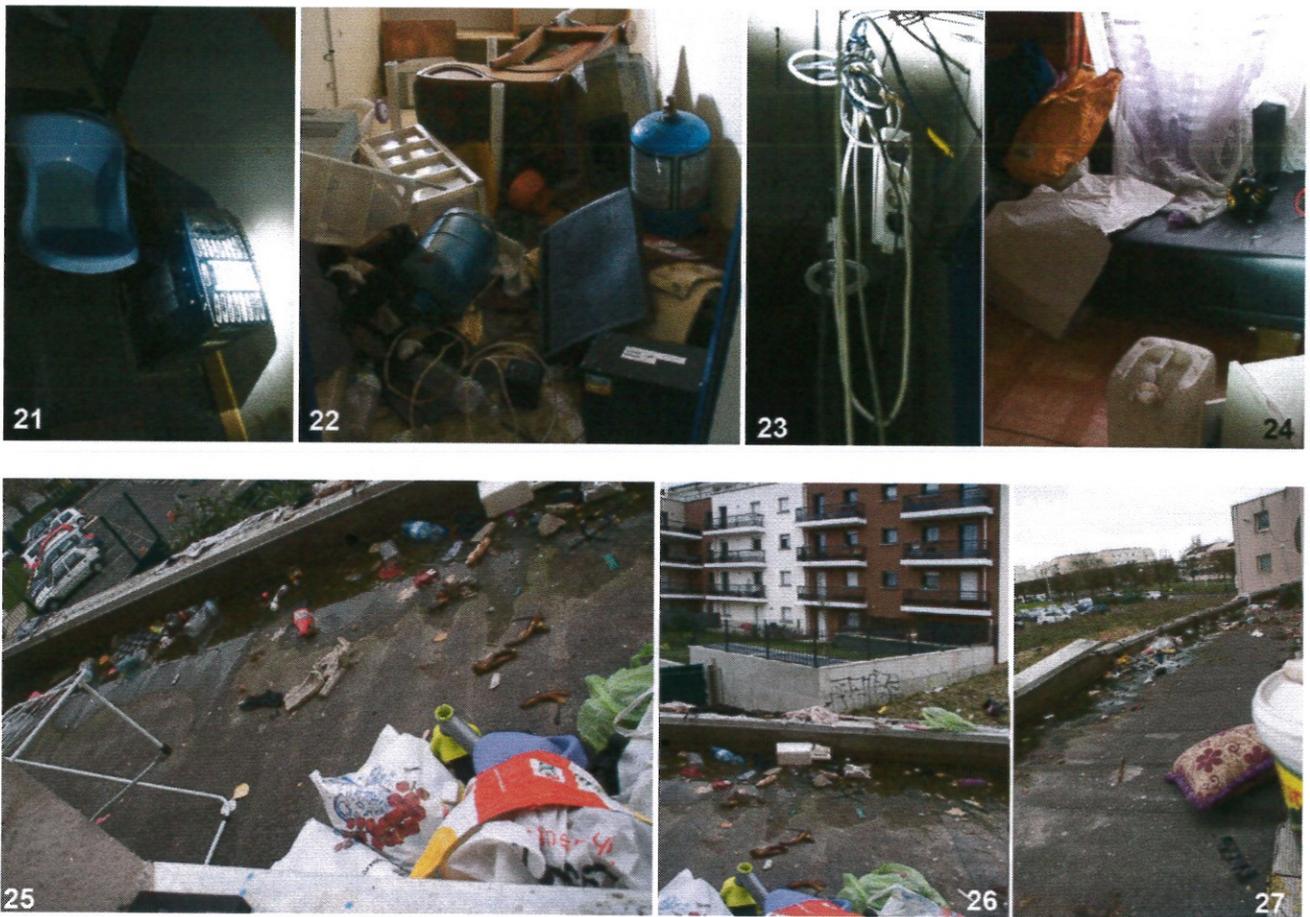
Ainsi qu'il a été rappelé plus haut, les chambres non occupées servent à stocker les débris, matelas, emballages combustibles, tissus, bouteilles de gaz, pétrole, excréments (photographie n°22); les raccordements électriques volants sont éminemment dangereux dans un tel environnement (photographie n°23).

Les balcons et la terrasse du rez-de-chaussée sont utilisés comme dépotoirs, à la vue de tous (photographies n°25 à 27) notamment de l'immeuble de logements allée du Furet.

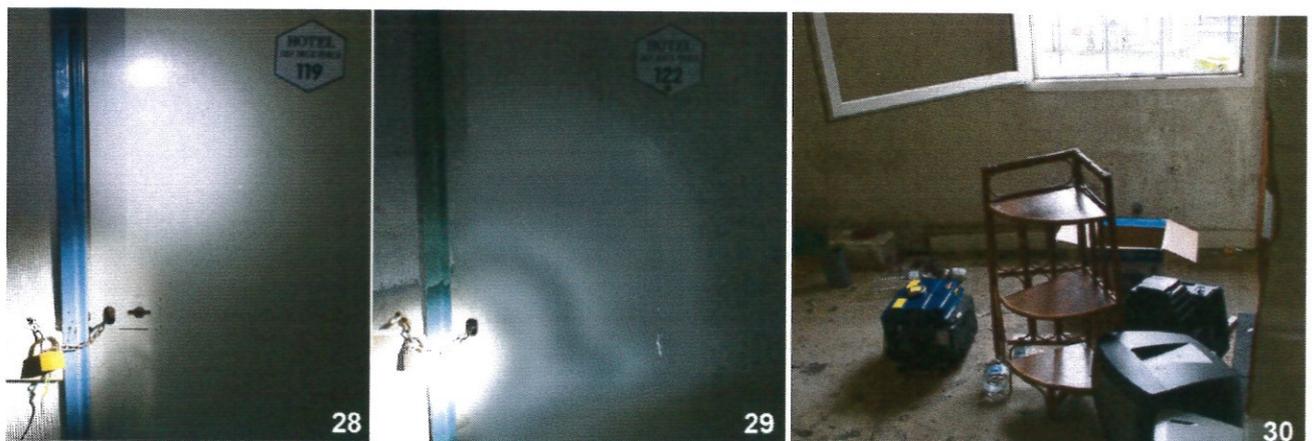
Plusieurs portes de chambres sont munies de chaînes et de cadenas (photographies n°28 et 29); nous n'y avons donc pas pénétré.

Un second groupe électrogène a été localisé dans une chambre inoccupée ouvrant en façade arrière (photographie n°30); même commentaire que précédemment quant au **danger** et au caractère **rigoureusement interdit** d'utilisation en intérieur de locaux à usage d'habitation.
